**YALOVA ATIKSU VE KANALİZASYON  
ALT YAPI TESİSLERİNİ İŞLETME BİRLİĐİ  
2012 YILI FAALİYET RAPORU**

## **2012 YILI FAALİYET RAPORU**

### **2.YALOVA İLERİ BİYOLOJİK ATIKSU TESİSİNDE YAPILAN BAKIM ONARIM ÇALIŞMALARI**

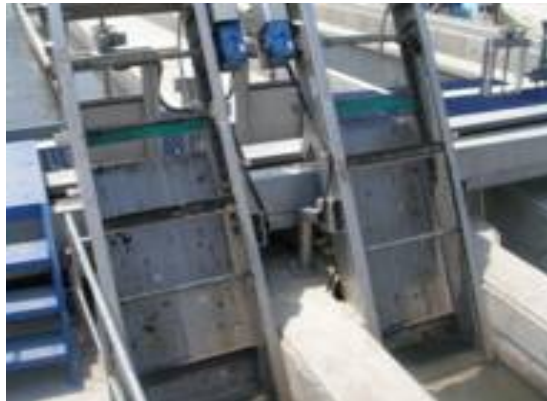
- Tesis giriş yapısında bulunan iki adet ince ızgara tesise gelen yükü hafifletmek amacıyla devrede olmayan ikinci kanallara paralel bağlandı, kaba ızgaraların çubuk aralıkları daraltılarak ince ızgara görevini yapması sağlandı.

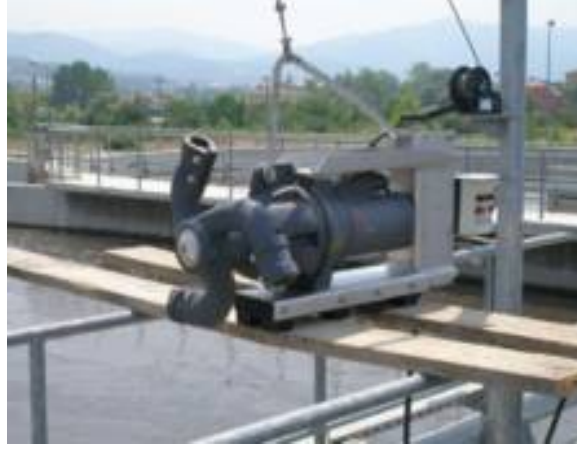
- Kaba ve ince ızgara konveyörlerinin bakım onarım çalışması yapıldı.
- Kum tutucu hava hattındaki mekanik aksamın genel kontrolü ve bakımları yapıldı.
- Kum tutucu gezer köprü kum pompalarının fanları değiştirildi ve gezer köprünün lastik tekerlekleri değiştirildi.
- Kum tutucu Blowerların çıkış kolektör boruları yenilendi.
- Pres konveyörün bakım onarım çalışması ve temizliği yapıldı.
- Uzun Havalandırmalı Proses Havuzlarında 1 ve 2 no' lu havuzların boşaltılarak bakım ve tadilat işleri yapılmaya başlandı, işletmeye 3 ve 4 no' lu havuzlarla devam edildi.

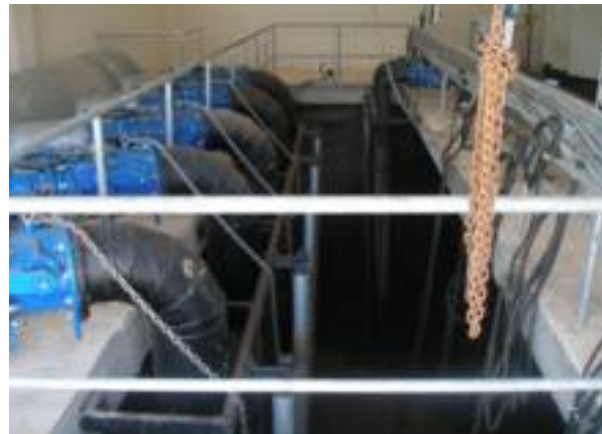
- Uzun Havalandırmalı Proses Havuzlarında bulunan mikserlerin tadilat ve bakımı için yetkili firma ile görüşmeler yapılarak işlemlere başlandı. 12 adet mikser ücretsiz olarak üretici firma tarafından teslim edildi. Montaj aşamasına başlandı.
- Geri devir pompa istasyonundaki geri devir 2 ve 3 no' lu pompalar, fazla çamur 1 ve 3 no' lu pompalar, 20 adet mikser, 3 adet seyyar çamur pompası, 2 adet drenaj pompası bakım onarımları yaptırıldı.

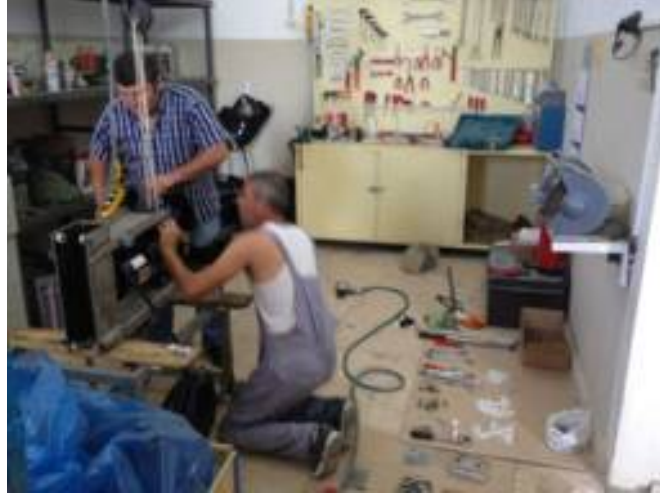
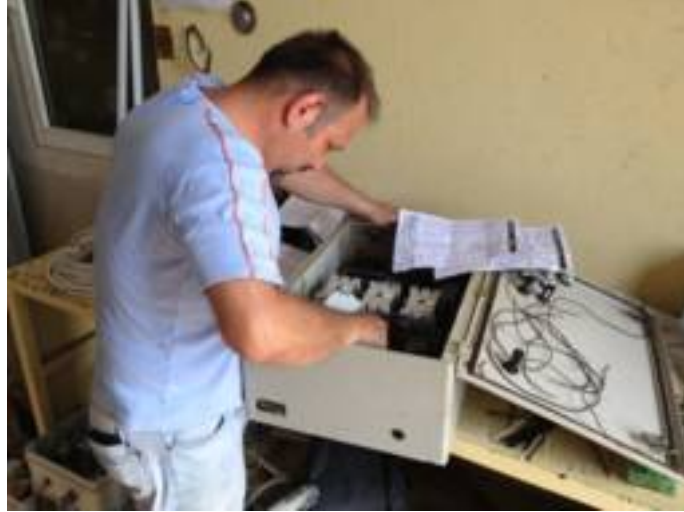
Birliğimize ait atıksu arıtma tesisinde kurulu olan atölye binası yüklenici firmadan sözleşme gereği boş olarak teslim alındı. Bu yüzden atölyenin sağlıklı çalışabilmesi için gerekli tüm ekipmanlar satın alınarak her türlü bakım ve onarım çalışmaları yürütebilecek duruma getirildi. Alımı yapılan malzemeler bilgisayar ortamında zimmetlenerek, kayıt altında tutulmaktadır.

Atölyemizde farklı çeşitlerde 1500'ün üzerinde demirbaş alet, araç gereç ve sarf malzemesi bulunmaktadır.
