**YALOVA ATIKSU VE KANALİZASYON  
ALT YAPI TESİSLERİNİ İŞLETME BİRLİĞİ  
2013 YILI FAALİYET RAPORU**

## **2013 YILI FAALİYET RAPORU**

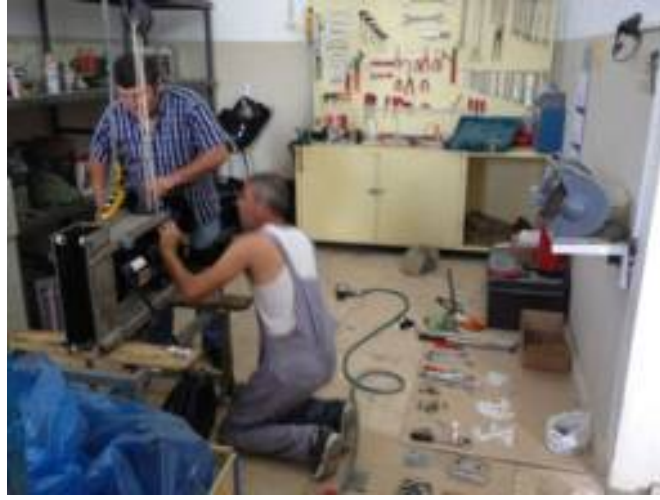
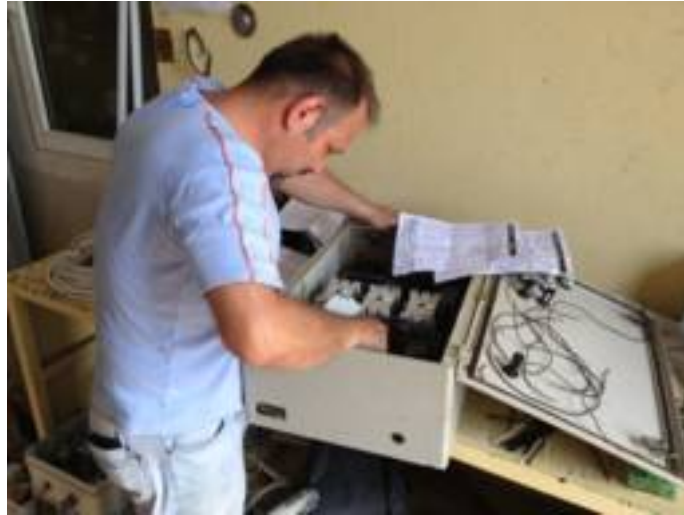
Birliğimize ait atıksu arıtma tesisinde kurulu olan atölye binası yüklenici firmadan sözleşme gereği boş olarak teslim alındı. Bu yüzden atölyenin sağlıklı çalışabilmesi için gerekli tüm ekipmanlar satın alınarak her türlü bakım ve onarım çalışmaları yürütebilecek duruma getirildi. Alımı yapılan malzemeler bilgisayar ortamında zimmetlenerek, kayıt altında tutulmaktadır.

Atölyemizde farklı çeşitlerde 1500'ün üzerinde demirbaş alet, araç gereç ve sarf malzemesi bulunmaktadır.
